# Vznik sesuvu ve vysoce plastických jílech v Brně-Medlánkách

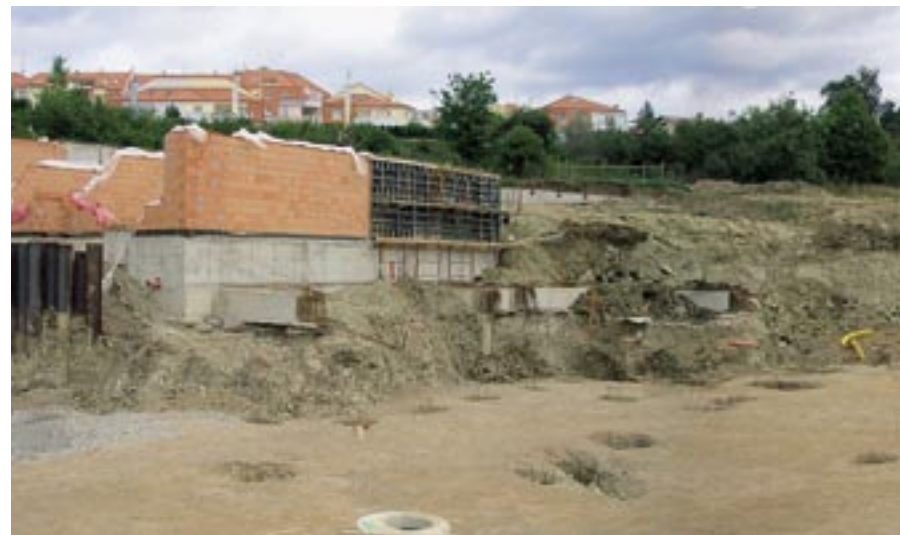
Po zahájení zemních prací v nižší linii (téměř paralelně s vrstevnicemi svahu staveb) došlo vlivem podkopání svahu ke vzniku plošného sesuvu (obr. 1 až 3). Sesuvné pohyby způsobily vytečení vysoce plastických jíllů zpod základové spáry základové desky (obr. 3) a současně byly obnaženy hlubinné základové konstrukce. Zemina, která stékala do stavební jámy, byla průběžně odstraňována. Aby nedošlo ke kompletnímu přemístění zeminy z podzákladí, byla níže pod realizovanými základovými konstrukcemi postavena štětovnicová stěna Larsen. Nad konstrukcemi (na hranici s parcelami jiných vlastníků) byla postavena kotvená pilotová stěna, která měla zadržet sesouvající se zeminu. Z původní délky přibližně 30 m se nakonec preventivně rozšířila na délku cca 250 m. V současnosti však i nadále dochází na staveništi v Medlánkách k drobným svahovým pohybům. Pilotová stěna (s průměrem CFA pilot 600 mm, založená v hloubce 5 až 18 m) zřejmě nebyla správně dimenzovaná a na některých místech, kde stavba nebyla ještě zahájena, se začala trhat.

Obr. 1 Situace na staveništi; během zemních prací došlo ke vzniku sesuvu ve zvětralých vysoce plastických jílech.

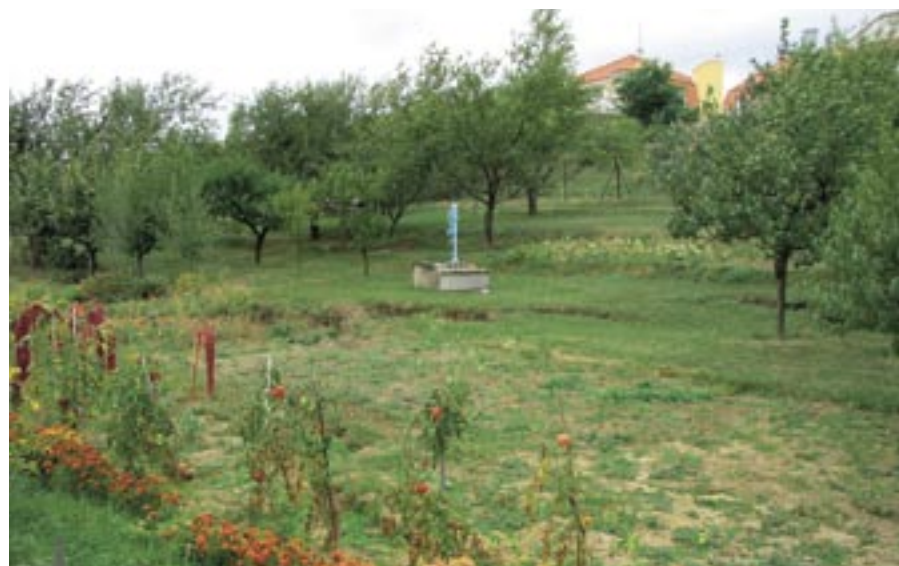
Obr. 2 Zátřhy sesouvající se zeminy byly patrné i výše po svahu na parcelách soukromých vlastníků.

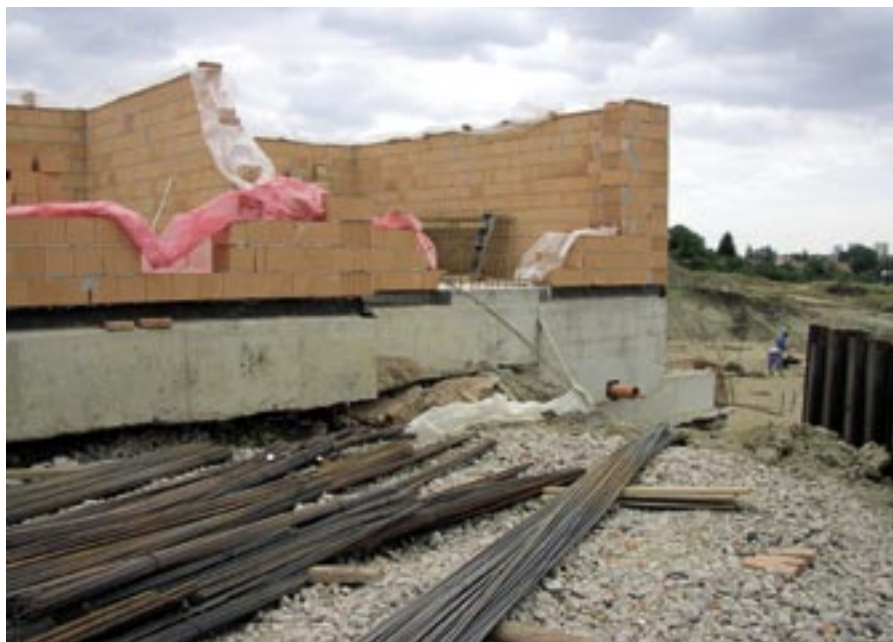
**Obř. 3** Ztekucený jíly „odtekly“ zpod základové spáry, konstrukce zůstaly stát pouze na pilotách.
