VZNIK SESUVU VE VYSOCEPLASTICKÝCH JÍLECH V BRNĚ- MEDLÁNKÁCH ANEB ÚLOHA INŽENÝRSKOGEOLOGICKÉHO PRŮZKUMU V PROJEKCI

Ivan Poul^{1,2}

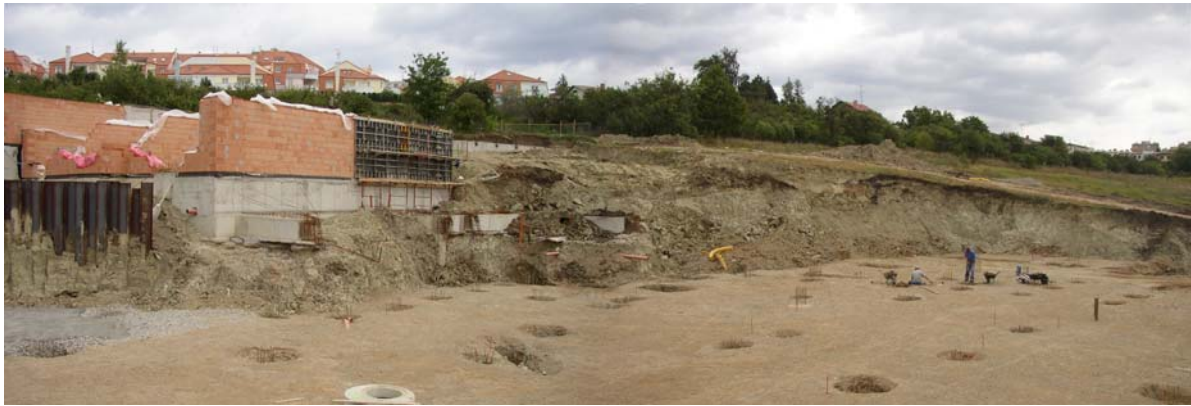
Obr. 1: Situace na staveništi, během zemních prací došlo ke vzniku sesuvu ve zvětralých jílech (F7/F8)

Po započetí zemních prací v nižší linii (téměř paralelně s vrstevnicemi svahu) staveb došlo vlivem podkopání svahu ke vzniku plošného sesuvu (obr. 1-3). Sesuvné pohyby způsobily až „vytečení“ vysoceplastických jílu z pod základové spáry základové desky (obr. 3), současně došlo k obnažení hlubinných základových konstrukcí. Zemina, která „stékala“ do stavební jámy byla průběžně odstraňována. Aby nedošlo ke kompletnímu přemístění zeminy z podzákladí, byla níže po svahu pod realizovanými základovými konstrukcemi postavena štětovicová stěna „Larsen“. Nad konstrukcemi (na hranici s parcelami jiných vlastníků) započala stavba kotvené pilotové stěny, která měla zadržet sesouvající se zeminu. Z původní délky přibližně 30 m byla nakonec preventivně rozšířena na délku cca 200 m. I nadále však dochází na staveništi v Medlánkách k drobným svahovým pohybům; pilotová stěna (průměr pilot 600 mm, hloubka 5-18 m) zřejmě není správně dimenzovaná a na některých místech, kde prozatím stavba ještě nezapočala, se začíná trhat.

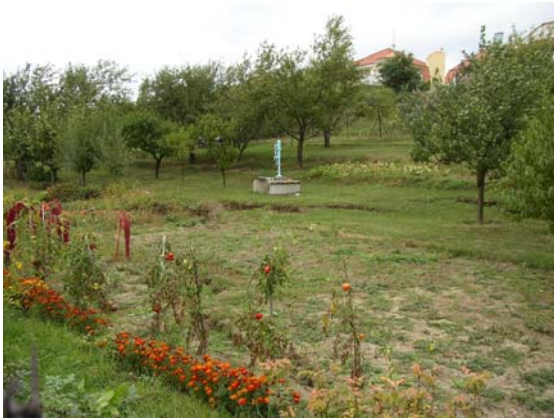
Obr. 2: Zátřhy sesouvající se zeminy byly patrné i výše po svahu na parcelách soukromých vlastníků

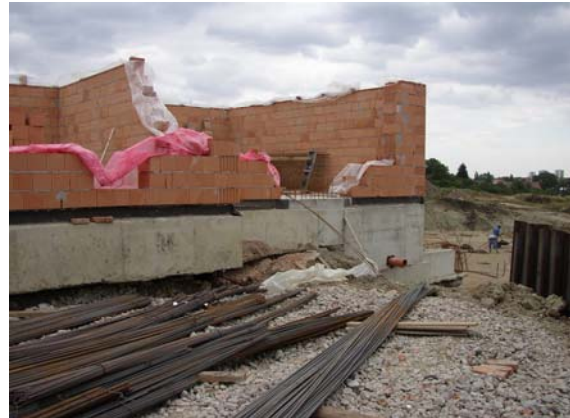
Obr. 3: Plastické jílly „odtekly“ zpod základové spáry, konstrukce zůstaly stát pouze na pilotách

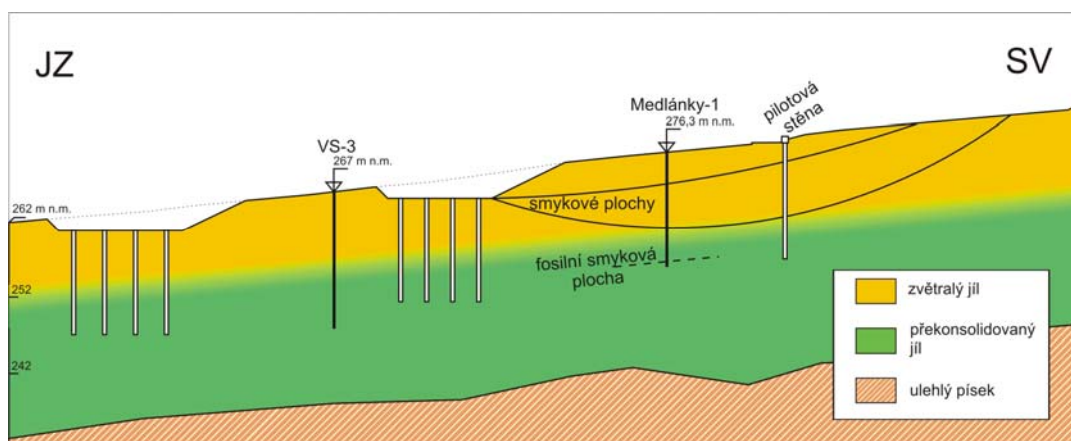
Obr. 4: Schematizovaný geologický řez staveništem, recentní smykové plochy protínají pouze zvětralý jíl

Další výzkumy, které nebyly financovány investorem stavby, měly za úkol zjistit proč na relativně mírném svahu dochází k sesuvům. V místě staveniště byl vyhlouben jeden průzkumný vrt pro detailní petrologický popis a odběr neporušených vzorků (z přibližně 18 metrového vrtu bylo odebráno 20 neporušených vzorků) určených k mechanickému testování. Svrchních 13 m jádra tvořil zvětralý jíl béžové barvy s častými drúzkami sádrovce, od hloubky 13,4 byl zastížen zdravý pevný neogenní jíl zelené barvy. Dle geofyzikálního průzkumu georadarem (Hubatka *in prepp*) je mocnost neogenních jílu větší než 30 m. Ve vrtném profilu byly zjištěny dvě smykové plochy (obr. 4). První fosilní byla indikována nálezem rozloženého dřeva (hloubka 17,0 m), druhá recentní je rozpoznatelná díky náhlé litologické a barevné změně jílu.

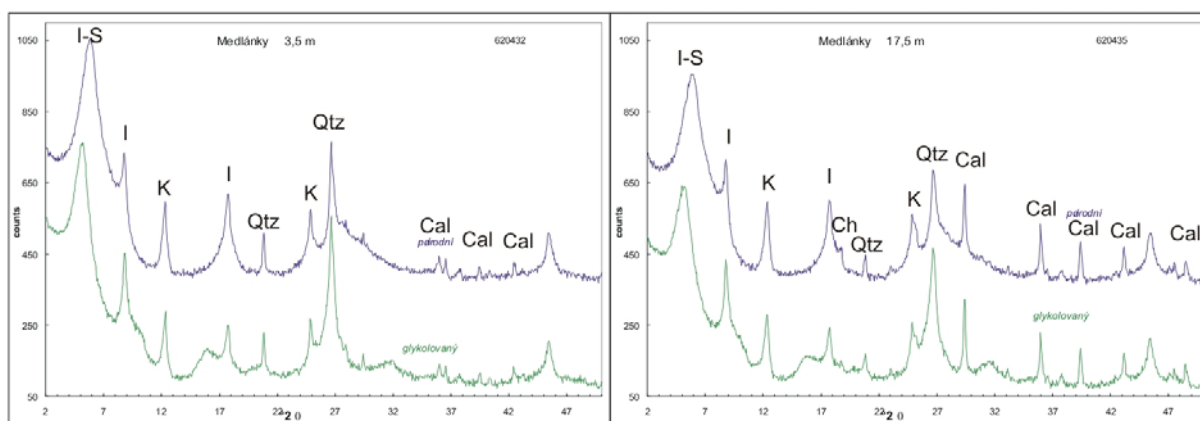
Obr. 5: Grafický záznam RTG analýz jílových minerálů a vyhodnocení semikvantitativní analýzy z Medlánek *Vysvětlivky*: I-S - illit-smektit, I – illit, K – kaolinit, Qtz – křemen, Cal – karbonát (kalcit)

Laboratorní rozbor podzemní vody (Fojtík 2005) prokázal abnormálně vysokou koncentraci síranových (2680 mg/l), hydrogenuhličitanových (800 mg/l) a volných vápníkových (530 mg/l) iontů. Z odebraných vzorků jílu byly prováděny i RTG difrakční analýzy. Nejnázornější příklady jsou z hloubek 3,5 m a 17,5 m (obr. 5). Z RTG analýz oproti předpokladům vyplývá, že se zastoupení jílových minerálů v profilu vrtu zásadně nemění. Mění se procentuální zastoupení karbonátů. V povrchových partiích nejsou karbonáty přítomny; v hloubce je jíl tvořen z 10-15 % karbonáty.
